## การลดของเสียในผลิตภัณฑ์สินค้า A

### Loss reduction in Product A

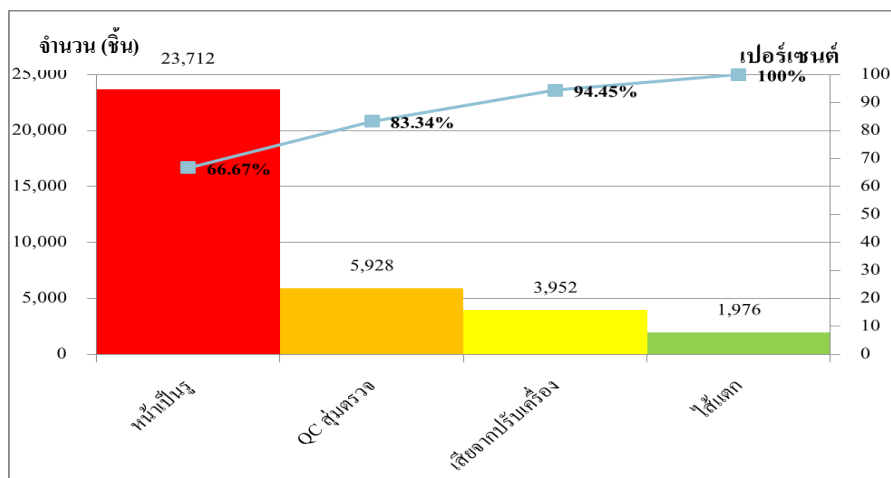
พบว่าผลิตภัณฑ์สินค้า A ซึ่งเป็นซาลาเปามีการเกิดของเสียมากที่สุดโดยมีสาเหตุมาจาก 1) หน้าเป็นรู 0.12% 2) QC สุ่มตรวจ 0.03% 3) ปรับเครื่อง 0.02% และ 4) ไล่แตก 0.01% ดังรูปที่ 1 เมื่อพิจารณาจากรายการตัดสินใจโดยใช้เกณฑ์ตัดสินใจจากความสำคัญ ความเร่งด่วน ความคุ้มค่า และระยะเวลาของการแก้ไข (วิฑูรย์, 2541) พบว่าสาเหตุที่ควรแก้ไขก่อนคือ สินค้าหน้าเป็นรู การคัดเลือกหัวข้อปัญหาด้วยวิธีการใช้รายการตัดสินใจให้ผลไม่แตกต่างกันกับวิธีการใช้แผนภูมิพาเรโต ดังนั้นงานวิจัยในโครงการสหกิจศึกษานี้ จึงเลือกปัญหาสินค้า A หน้าเป็นรูมาทำการวิเคราะห์หาสาเหตุและดำเนินการแก้ไขปรับปรุง

รูปที่ 1 กราฟพาเรโตแสดงการเก็บรวบรวมข้อมูลการเกิดของเสียก่อนการปรับปรุงจากข้อมูลเฉลี่ยเดือนมกราคม-พฤษภาคม พ.ศ. 2557

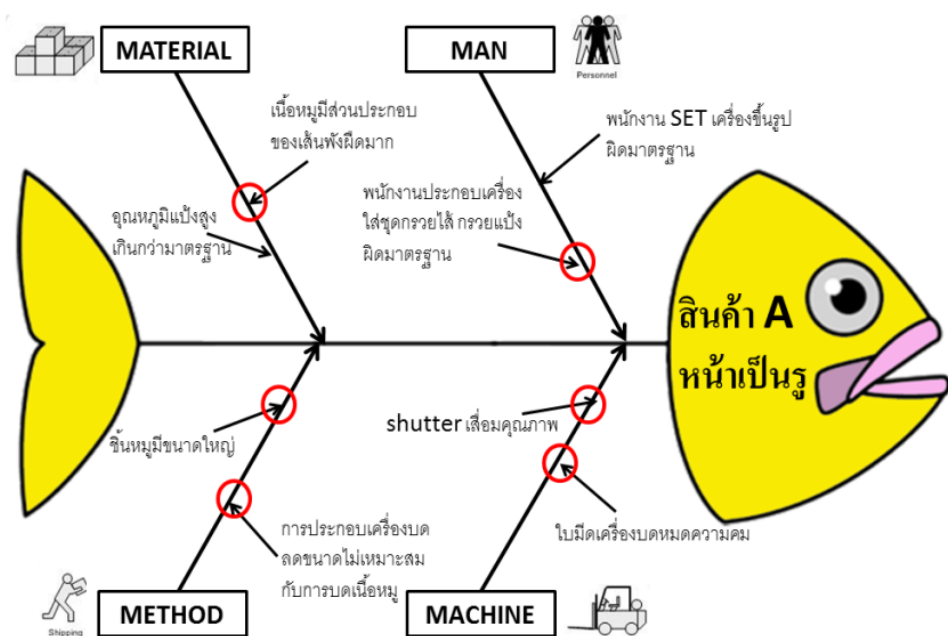
ขั้นตอนการผลิตซาลาเปาเริ่มจากการนำเนื้อหมูและผักที่ผ่านการบดหรือลดขนาดและเครื่องปรุงมาผสมกันเป็นส่วนของไส้ นำแป้งสาลีและส่วนผสมมาตีให้เป็นโดก่อนจะนำมาห่อไส้ ขึ้นรูป บ่ม นึ่ง และบรรจุในภาชนะบรรจุ จากการลงสำรวจสายการผลิตโดยใช้หลักการ 5 G หรือ 5 จริง (โทโมโซ, 2544) พบว่าปัญหาหน้าเป็นรูเกิดขึ้นในขั้นตอนการขึ้นรูป โดยของเสียที่พบส่วนใหญ่จะมีลักษณะหน้าเป็นรูสามารถมองเห็นได้ภายใน หรือมีวัตถุติดบางชนิดในไส้ติดค้างอยู่ระหว่างจับทำให้การตัดจีบของชัตเตอร์ (shutter) เพื่อแบ่งสินค้าออกจากกันไม่สามารถทำได้ และเมื่อพนักงานดึงวัตถุติดดังกล่าวออกจะทำให้เกิดรูขนาดใหญ่ขึ้น เมื่อวิเคราะห์สาเหตุการเกิดปัญหาหน้าเป็นรูด้วยแผนภาพก้างปลา (วิฑูรย์, 2541) ดังรูปที่ 2 สามารถแบ่งสาเหตุออกเป็น 3 ด้านหลัก คือ ด้าน

วัตถุดิบ ได้แก่ เนื้อหุ้มมีส่วนประกอบของฟุ้งผีดมาก ซึ่งฟุ้งผีดดังกล่าวเป็นเนื้อเยื่อเกี่ยวพันที่อยู่รอบ ๆ กล้ามเนื้อ โครงร่างและห่อหุ้มมัดกล้ามเนื้อหลาย ๆ มัดให้อยู่รวมกันเป็นกล้ามเนื้อ (LawrieและLedward, 2006) ด้านเครื่องจักร ได้แก่ ชัตเตอร์สำหรับการตัดจับเสื่อมคุณภาพ และใบมีดของเครื่องบดเพื่อลดขนาดชิ้นหมูเกิดการเสื่อมคุณภาพ หดความคม การเสื่อมคุณภาพของชัตเตอร์และใบมีดของเครื่องบดลดขนาด อาจเกิดจากการใช้งาน ชิ้นส่วนของเครื่องจักรนี้เกินอายุงานที่กำหนด หรืออาจเกิดจากวิธีการบำรุงรักษาที่ไม่ถูกต้อง และด้านวิธีการ ได้แก่ ชิ้นหมูบดในไส้สินค้ามีขนาดใหญ่ ทำให้ชัตเตอร์ตัดจับเจอชิ้นหมูบดแต่ตัดไม่ขาดทำให้เกิดรูตรงรอยจับซาลาเปา ชิ้นหมูบดขนาดใหญ่อาจเกิดจากใบมีดที่ใช้หมดความคม หรือการใช้แผ่นเพลทที่มีขนาดรูเปิดไม่เหมาะสมกับงาน และการประกอบเครื่องบดลดขนาดไม่เหมาะสมกับการบดเนื้อหมู [บริษัท ซีพีแรม จำกัด (ลาดหลุมแก้ว), 2555]

รูปที่ 2 แผนผังก้างปลาแสดงสาเหตุของปัญหาสินค้า A หน้าเป็นรู

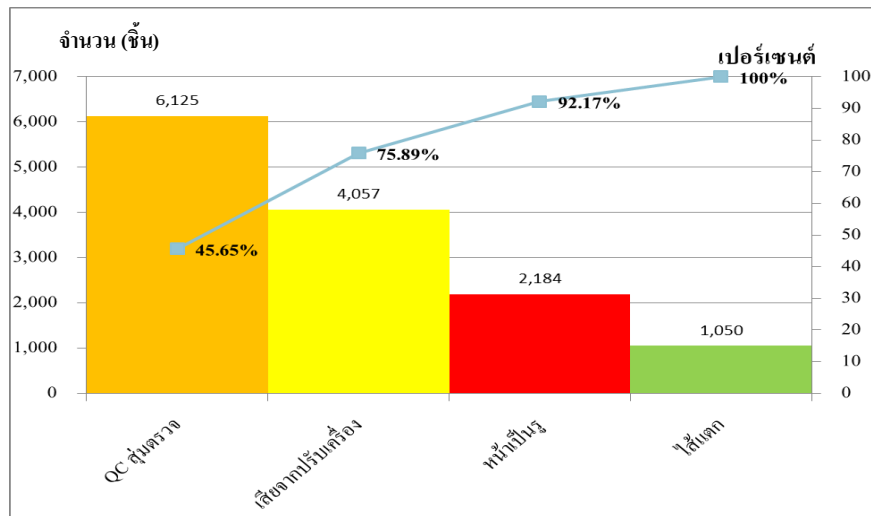
เนื้อหุล้างการบดมีจำนวนของเสียหน้าเป็นรูลดลง 70.78% ในการทดลองครั้งนี้ได้พิสูจน์แล้วว่า การประกอบเครื่องบดลดขนาดแบบใหม่ให้ผลของขนาดชิ้นเนื้อหลังบดไม่แตกต่างจากการบดโดยวิธีเดิม และมีผลช่วยทำให้เส้นพังคีลดลงดังรูปที่ 3 และจากการทดลองเพื่อตรวจสอบและดำเนินการแก้ไขการประกอบเครื่องบดลดขนาด นำผลไปสู่การแก้ไขกระบวนการผลิตสินค้า A โดยทางผู้จัดการแผนกเตรียมงานได้จัดทำใบสอบงานเฉพาะจุด (OPL : one point lesson) เพื่อกำหนดเป็นมาตรฐานใหม่ในการปฏิบัติงานของพนักงาน (รูปที่ 4) ผลการปรับปรุงแก้ไขโดยวิธีการประกอบเครื่องบดลดขนาดแบบใหม่ในกระบวนการผลิตทำให้ของเสียสินค้า A หน้าเป็นรูลดลงจากเดิม 3.80% เหลือเพียง 0.35% และสามารถลดยอดของเสียโดยรวมในผลิตภัณฑ์สินค้า A จาก 0.48% เหลือเพียง 0.37% (ยอดของเสียโดยรวมเฉลี่ยเดือน กรกฎาคม พ.ศ. 2557) โดยสามารถคิดเป็นจำนวนเงินที่ลดการสูญเสียได้เท่ากับ 365,976 บาท/เดือน หรือ 4,391,712 บาท/ปี

รูปที่ 3 กราฟพาราโตแสดงการเก็บรวบรวมข้อมูลการเกิดของเสียหลังการปรับปรุง จากข้อมูลเดือนกรกฎาคม พ.ศ. 2557
